Gutachtenrolle 1005/2006

Gutachten

Wirksamkeit der physikalischen Kalkschutzgeräte „Protector“

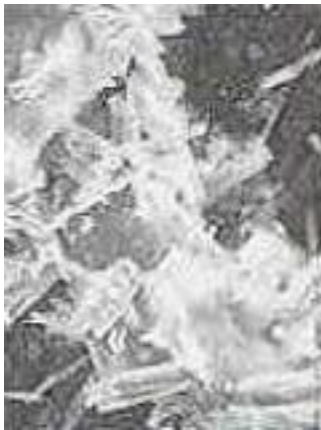
Hierbei zeigte sich ein deutlicher Unterschied in der Form der Ablagerungen: Das behandelte Wasser zeigte amorphe Strukturen, während das unbehandelte Wasser rein kristalline Strukturen aufwies.

unbehandelt (kristallin)

Das entnommene Wasser hatte einen Härtegrad von 14 (2,5mmol/l), was der allgemeinen Definition von hartem Wasser entspricht. Das Wasser wurde anschließend auf Objektträger aufgebracht, nach 60 Minuten wurde die „Mineralabscheidung“ mikroskopisch beobachtet. Auffällig war hierbei die deutlich schnellere Abscheidung aus dem behandelten Wasser.

Kristalline Calciumcarbonat / Calciumhydrogencarbonat - Strukturen haben einen deutlich besseren internen Zusammenhalt und haften besser auf Oberflächen als amorphe Strukturen.

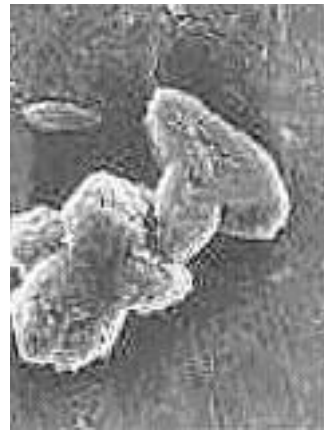
behandelt (amorph)

Die Tests zeigten deutlich eine Umwandlung des Kalkes durch den Kalk Protector in die amorphe Form, welche sich nicht in Leitungssystemen ablagert.
